# 空き家 住宅・住宅供給可能性

## 空き家問題

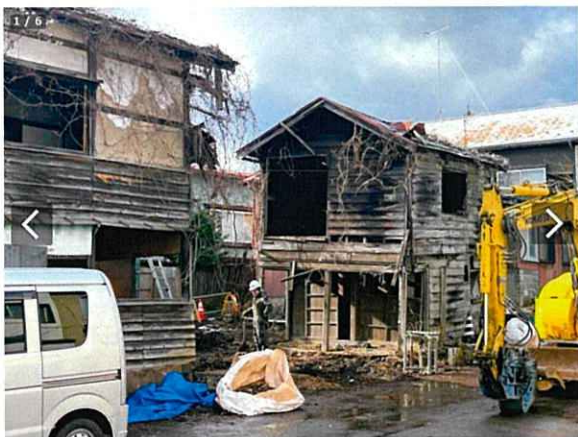
行政代執行で解体作業が進む空き家＝2022年12月9日、岩手県一戸町高番寺

- ・ 外壁が波打ち、今にも崩れてしまいそうな木造住宅。工事用のネットに囲まれ、「立入禁止」の看板を掲げた敷地内では重機で壁を破り、作業員たちが黙々と廃材の分別をしていた。
- ・ IGRいわて銀河鉄道の一戸駅（岩手県一戸町）近く。病院や飲食店、商店が並ぶ通りに面したこの建物は、町が危険だとして昨年12月に行政代執行による撤去に踏み切った物件だ。
- ・ 約330平方メートルの敷地にある家屋は長年、空き家になっていた。登記簿によると、2005年に親族から相続した2人はスペイン在住。建物は劣化が著しく、冬の雪の重みで傾きはじめていた。
- ・ 住民たちは「危なくて、危なくて。近くは通らないようにしていた。ようやく安心できる」と話した。
- ・ 一戸町は20年3月に独自に策定した「町空家等対策計画」に従い、今回、「特定空家」と認定し、行政代執行に踏み切った。小野寺美登（よしのり）町長は「今後も安心安全を考慮し、適切な対策を行いたい」と話す。

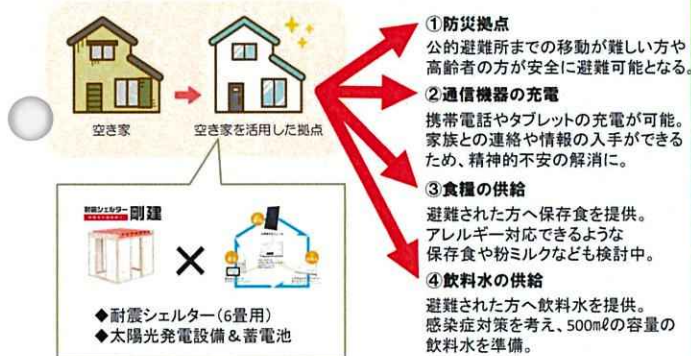
## 空き家×太陽光発電×耐震シェルターで地域の防災拠点化

横浜市磯子区の拠点活用例。当拠点で使用する電力は100%再生エネルギーで賄っている。

国土交通省 3.YOKOHAMA市「空き家バンク」ポータル発表資料より
